ALEXANDER SCHLEICHER SEGELFLUGZEUGBAU
6416 POPPENHAUSEN/RHÖN

Flug- und Betriebshandbuch
für das Segelflugzeugmuster

ASK 13

Ausgabe November 1966

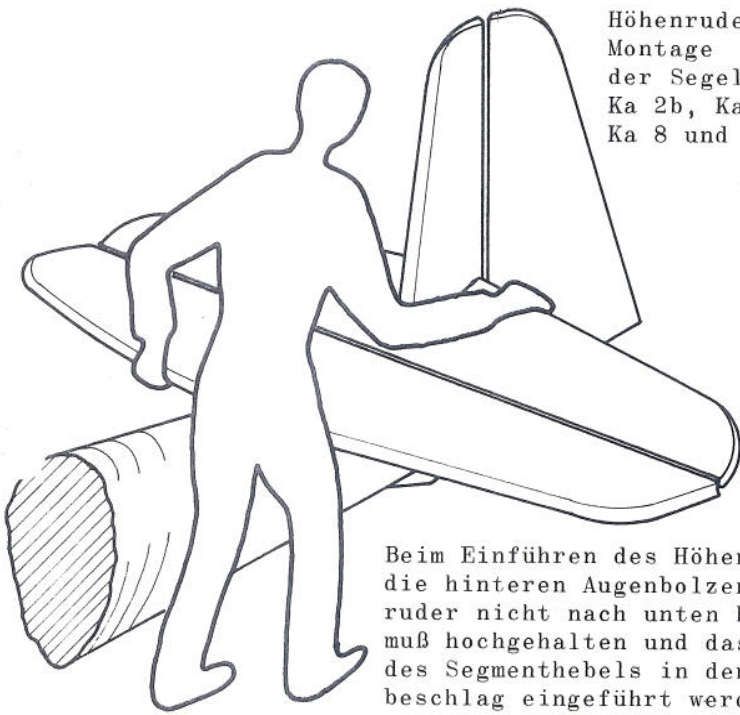
Höhenruder-
Montage
der Segelflugzeuge
Ka 2b, Ka 6, Ka 7,
Ka 8 und ASK 13.

Beim Einführen des Höhenleitwerkes in die hinteren Augenbolzen darf das Höhenruder nicht nach unten hängen, sondern muß hochgehalten und das Kugellager des Segmenthebels in den U-Führungsbeschlag eingeführt werden!
